## REGULAÇÃO - RELATÓRIO TÉCNICO DE FISCALIZAÇÃO N. 40/2020 – RTF

Fiscalização Técnica no Sistema de  
Saneamento de Riozinho/RS.

N. 40/2020 – TNC

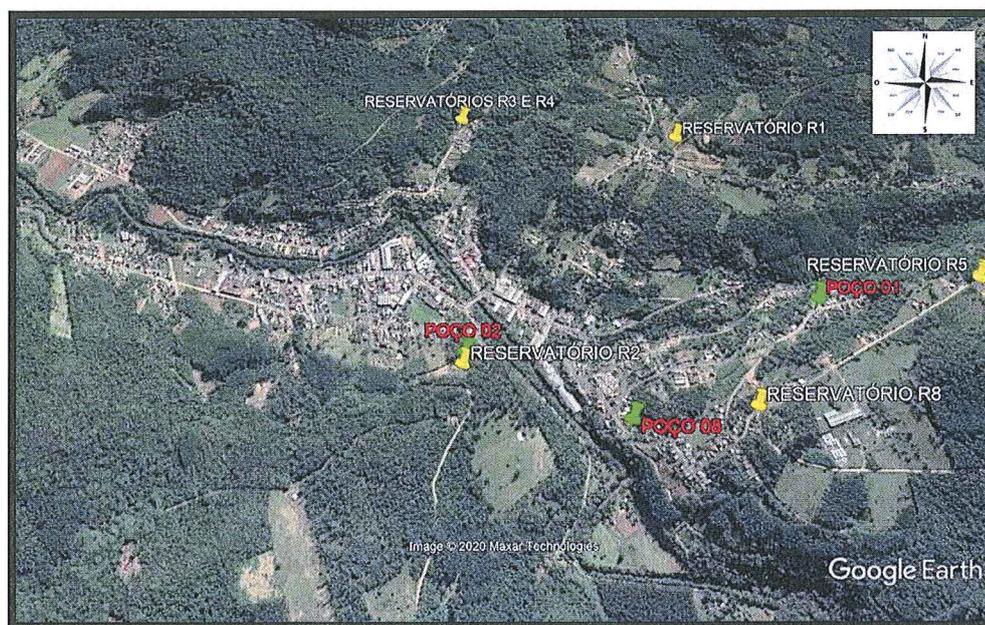
**Figura 3: Posição espacial dos poços e reservatórios de Riozinho.**

A localização espacial dos poços supracitados e os reservatórios estão apresentados na figura

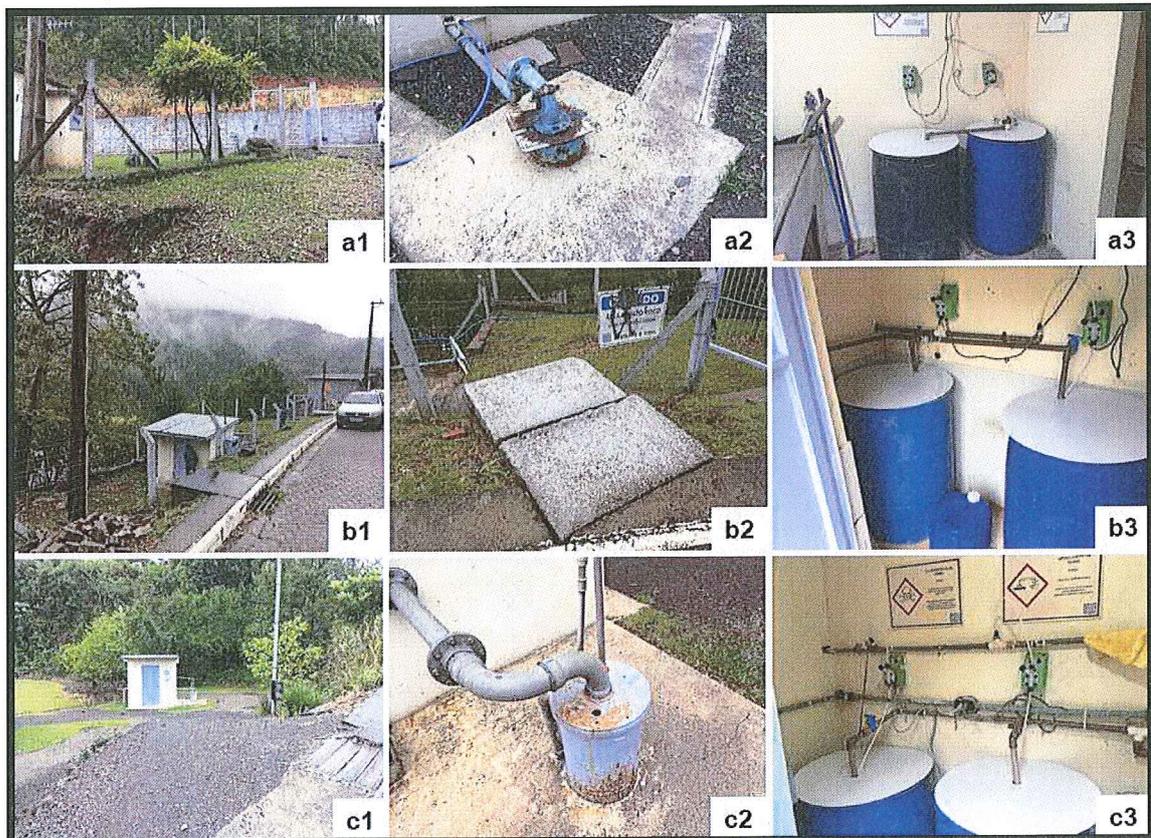
A captação é realizada em manancial subterrâneo por bombeamento com bomba submersa. A adução é realizada por meio de dutos metálicos e o sistema de desinfecção adotado é o tratamento simplificado por se tratar de uma água de classe especial, com adição de cloro e flúor. A tabela 2 apresenta os poços visitados e suas principais características. A figura 4 apresenta os registros fotográficos do poço 1. A figura 5 apresenta os registros fotográficos do poço 2. A figura 6 apresenta os registros fotográficos do poço 8.

Figura 4: Poços 1, 2 e 8. a1) Vista da área do poço 1; a2) Ponto de captação do poço 1; a3) Vista do armazenamento de químicos para o tratamento do poço 1; b1) Vista da área do poço; b2) Ponto de captação do poço; b3) Vista do armazenamento de químicos para o tratamento do poço 2; c1) Vista da área do poço; c2) Ponto de captação do poço; c3) Vista do armazenamento de químicos para o tratamento de poço 8

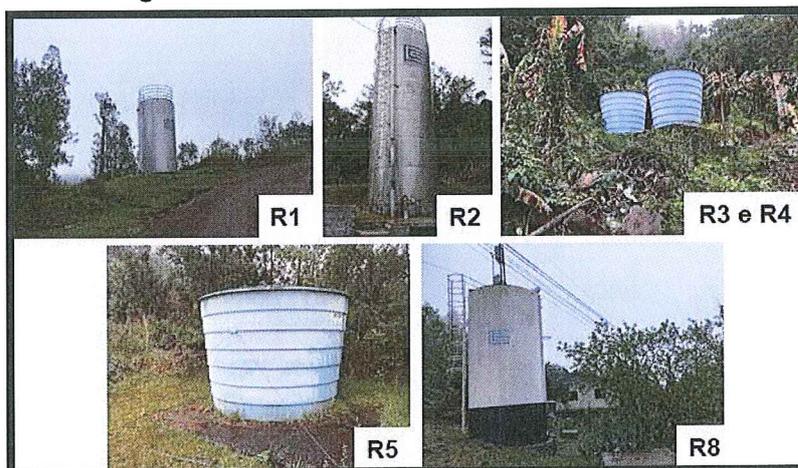
Os seis reservatórios pertencentes ao sistema possuem capacidade total de reservação de 190 m<sup>3</sup>, conforme descrição no Anexo II – Ficha Técnica SAA. Durante a fiscalização foram visitados todos reservatórios, conforme tabela 3, que detalha as principais características dos reservatórios. A fiscalização teve abordagem focada nos seguintes pontos: vazamentos, possibilidade de contaminações, condições estruturais e segurança operacional. Na figura 7 está demonstrado alguns registros fotográficos dos reservatórios.

Figura 7: Vista dos Reservatórios Fiscalizados.

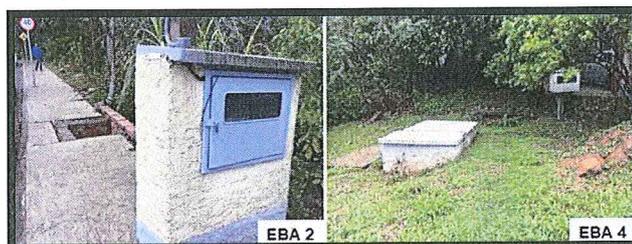
As cinco EBAs estão descritas no Anexo II – Ficha Técnica SAA, apresentando sua função e localização. Durante fiscalização foram visitados apenas duas EBAs (2 e 4). A fiscalização teve abordagem focada nos seguintes pontos: vazamentos, possibilidade de contaminações, condições estruturais e segurança operacional. Na figura 8 está demonstrado alguns registros fotográficos das estações de bombeamento.

Figura 8: Vista das Estações de Bombeamento

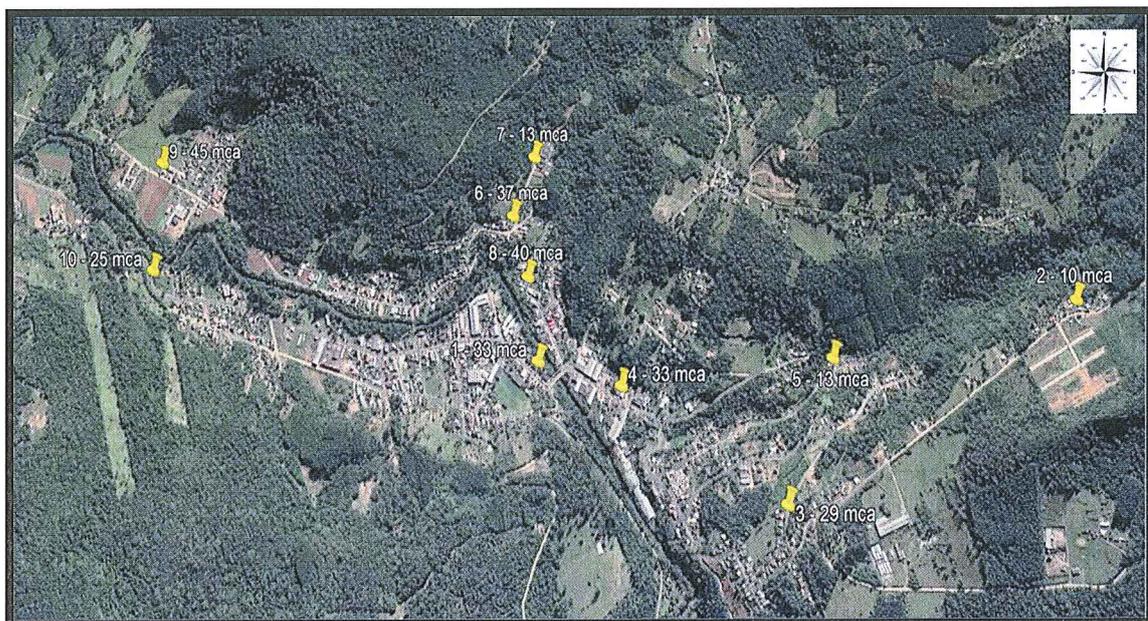
Como forma de avaliar a qualidade dos serviços prestados pela CORSAN foram realizadas medições de pressão na rede de distribuição de água em diversos pontos ao longo de Riozinho. Os valores das medições estão apresentados na tabela 4, observa-se que a média das pressões ficou em 27,8 mca com um desvio padrão de 12,2 mca. Na figura 9 está demonstrado a localização espacial dos pontos medidos, conforme tabela 4.

**Figura 9: Localização dos pontos das redes de distribuição fiscalizados, conforme tabela 4.**

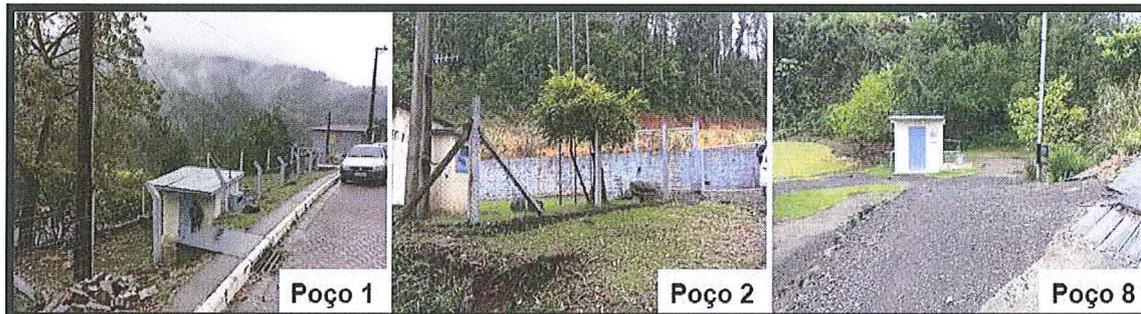
<b>Unidade operacional</b> Poço 1, Poço 2 e Poço 8.	<b>Constatação</b> C-1: Não encontrado placa de identificação do poço. NC-1: Ausência de placa de identificação da área.
<b>Referência Legal:</b> Lei Federal nº 11.445/07 - Inciso XI do Art. 2º.

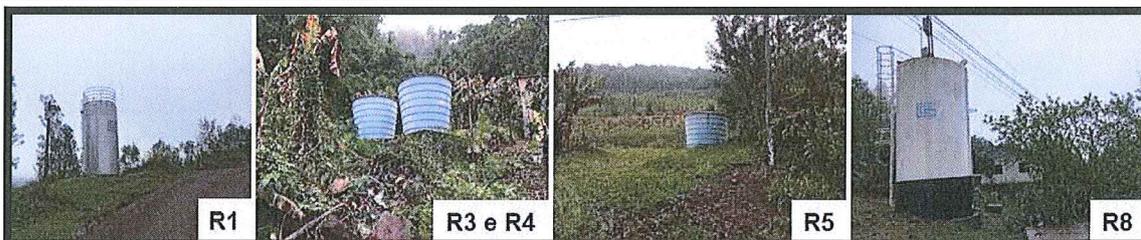
<b>Unidade operacional</b> Reservatório R1, R3, R4 e R8.	<b>Constatação</b> C-2: Não encontrado placa de identificação do reservatório. NC-2: Ausência de placa de identificação da área.
<b>Referência Legal:</b> Lei Federal nº 11.445/07 - Inciso XI do Art. 2º.

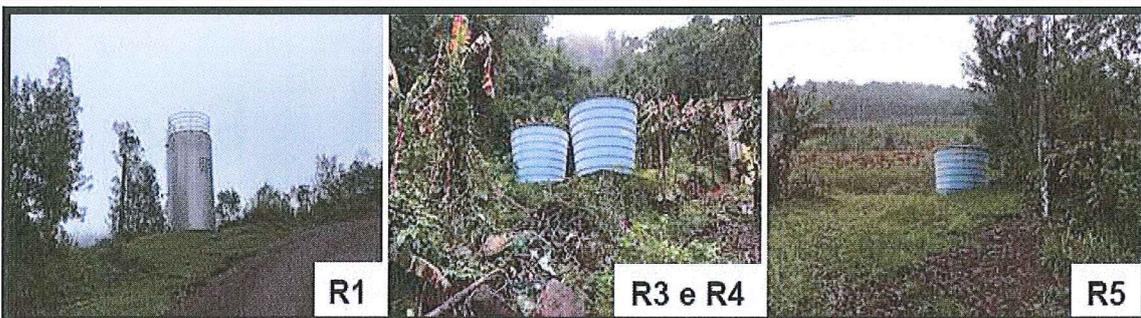
<b>Unidade operacional</b> Reservatório R1, R3 e R4	<b>Constatação</b> C-3: Área do reservatório não está totalmente fechada. NC-3: Não isolar a área dando condição ao acesso de pessoas não-autorizadas.
<b>Referência Legal:</b> NBR 12217:1992 – item 5.16.8

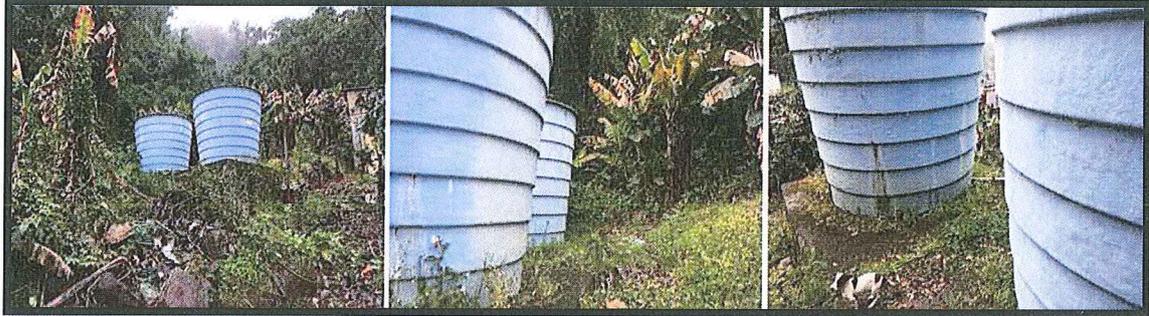
Unidade operacional Reservatório R3 e R4	Constatação C-4: Área dos reservatórios apresenta vegetações necessitando poda e corte. NC-4: Falta de conservação e manutenção preventiva de unidade.
Referência Legal: Lei Federal nº 11.445/07 - Inciso XI do Art. 2º.

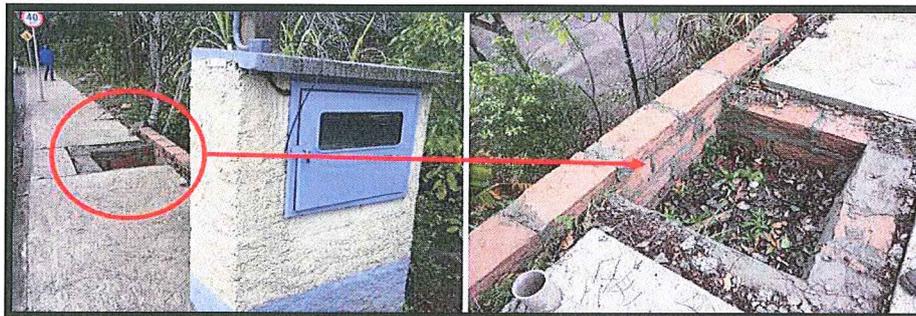
Unidade operacional EBA 2.	Constatação C-5: Abertura para acesso a bomba na calçada de pedestres. NC-5: Não proporcionar a segurança das edificações e dos operadores.
Referência Legal: NBR 12214:1992 - item 5.13.2.2.

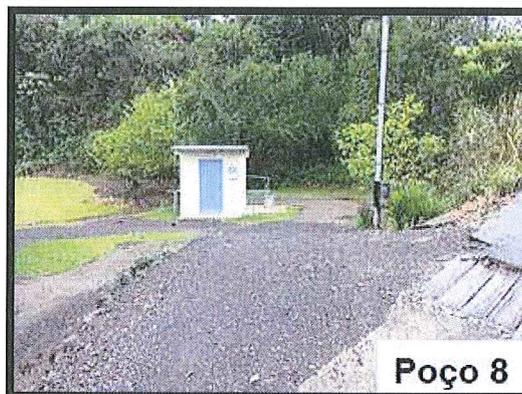
Unidade operacional Poço 8.	Constatação - (REINCIDENTE) C-6: Conforme constatado na 70_2019-RTFA (NC-1), o prazo da resolução excedeu, contudo, o acompanhamento da tratativa passará a ser realizado através da NC-6 desta TNC.
NC-6: Falta de conservação e manutenção preventiva da unidade.	
Referência Legal: Lei Federal nº 11.445/07 - Inciso XI do Art. 2º.

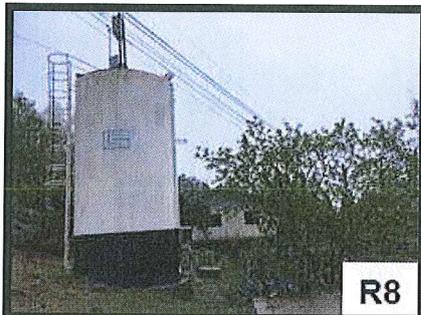
<b>Unidade operacional</b> Reservatório R8.	<b>Constatação - (TRANSFERÊNCIA)</b> C-7: Conforme constatado na 70_2019-RTFA (NC-2), o prazo da resolução está vigente, contudo, o acompanhamento da tratativa passará a ser realizado através da NC-7 desta TNC.
NC-7: Falta de conservação e manutenção preventiva da unidade.	
Referência Legal: Lei Federal nº 11.445/07 - Inciso XI do Art. 2º.

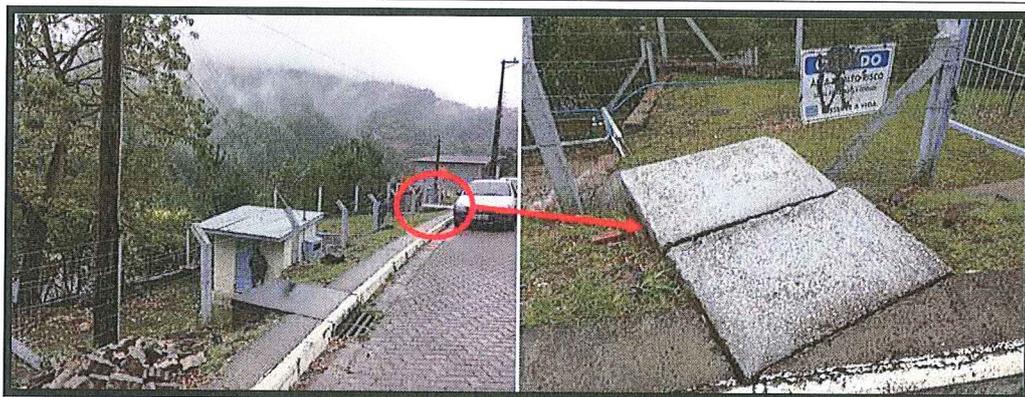
<b>Unidade operacional</b> Poço 1.	<b>Constatação - (TRANSFERÊNCIA)</b> C-8: Conforme constatado na 70_2019-RTFA (NC-3), o prazo da resolução está vigente, contudo, o acompanhamento da tratativa passará a ser realizado através da NC-8 desta TNC.
NC-8: Não proporcionar a segurança sanitária do sistema. Deixar de isolar a área contra o acesso de pessoas não autorizadas e/ou animais. Não favorecer o acesso para manutenção.	
Referência Legal: NBR 12211:1992; NBR 12212:2017; NBR 12214:1992.

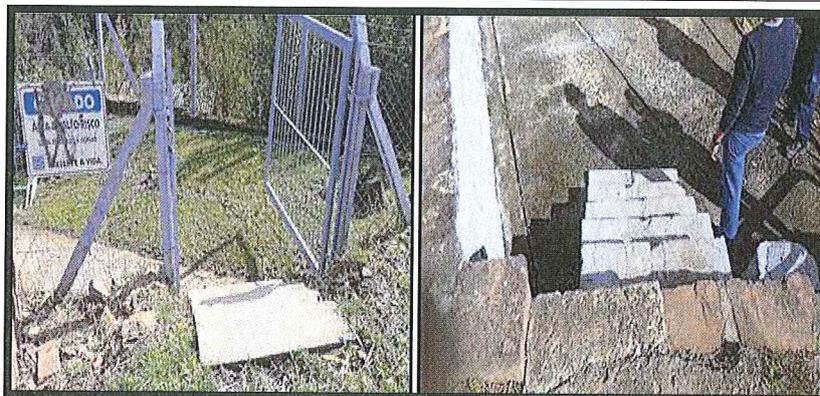
<b>Unidade operacional</b> Poço 1.	<b>Constatação - (TRANSFERÊNCIA)</b> C-9: Conforme constatado na 70_2019-RTFA (NC-4), o prazo da resolução está vigente, contudo, o acompanhamento da tratativa passará a ser realizado através da NC-9 desta TNC.
NC-9: Não proporcionar a segurança das edificações e dos operadores.	
Referência Legal: NBR 12216:1992.

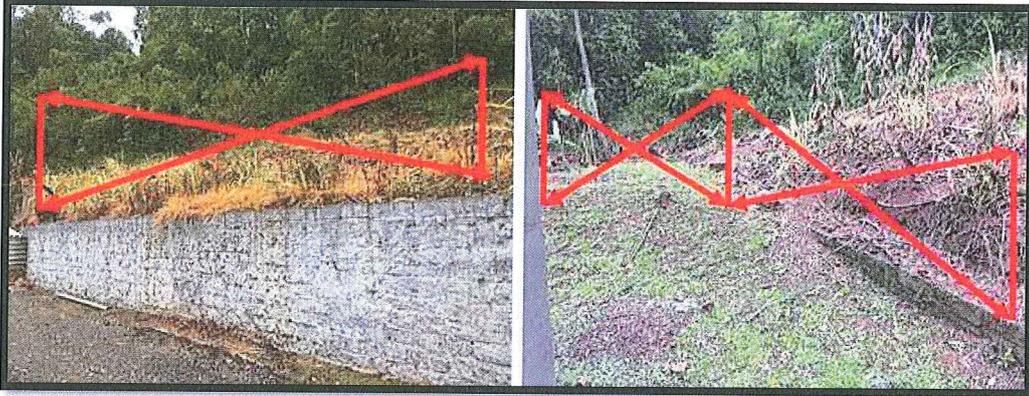
Unidade operacional Poço 2.	<b>Constatação - (TRANSFERÊNCIA)</b> C-10: Conforme constatado na 70_2019-RTFA (NC-5), o prazo da resolução está vigente, contudo, o acompanhamento da tratativa passará a ser realizado através da NC-10 desta TNC.
NC-10: Falta de conservação e manutenção preventiva da unidade.	
Referência Legal: Lei Federal nº 11.445/07 - Inciso XI do Art. 2º.

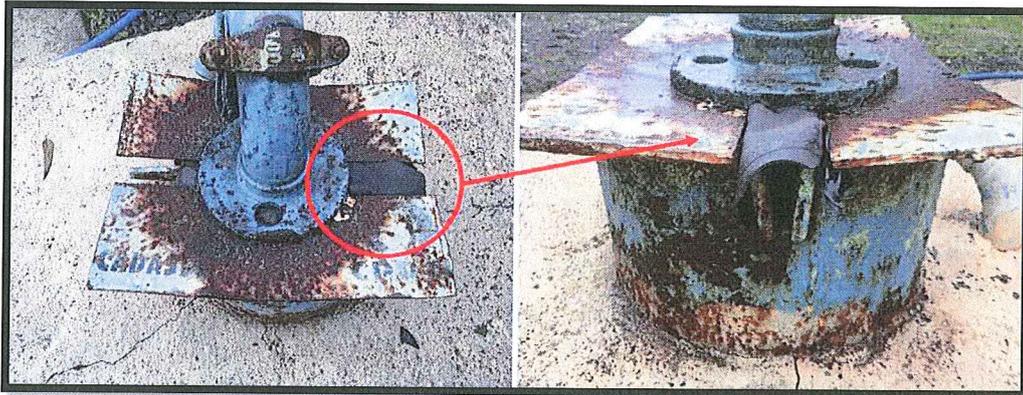
Unidade operacional Poço 2	<b>Constatação - (REINCIDENTE)</b> C-11: Conforme constatado na 70_2019-RTFA (NC-7), o prazo da resolução está vigente, contudo, o acompanhamento da tratativa passará a ser realizado através da NC-11 desta TNC.
NC-11: Falta de conservação e manutenção preventiva da unidade.	
Referência Legal: Lei Federal nº 11.445/07 - Inciso XI do Art. 2º.
